Kuntotarkastus RS³

Söderlångvikintie 49
25870 Dragsfjärd
16.10.2023

YHTEENVETO

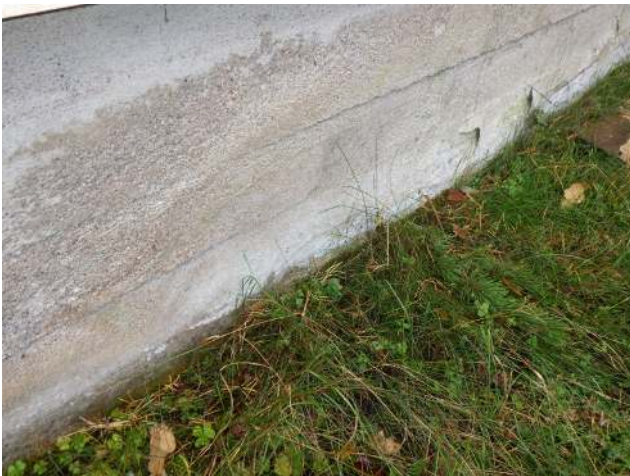
- Rakennuksen etupäädyn varasto- ja kodinhoitohuoneen ja pannuhuoneen lattioissa, joissa näkyvät betonipinnat, havaittiin paikoin kosteutta. Havaitut kosteudet johtuvat maaperästä rakenteisiin siirtyvästä kosteudesta ja ovat tyypillisiä tämän aikakauden rakennuksille. Kosteus ei yleensä heikennä kiviaineisten rakenteiden kestävyyttä, mutta kosteiden rakenteiden päällä olevat pinnoitteet saattavat kosteusvaurioitua ja niihin voi muodostua mikrobikasvustoa. Tilojen käyttötarkoituksen huomioiden ei kosteus nykyisessä laajuudessaan aiheuta toimenpiteitä. Tiiviiden pintamateriaalien käyttämistä pinnoitteina tulee välttää, samoin asentamasta kiinteitä umpinaisia kalusteita suoraan rakennetta vasten, jolloin kosteus ei pääse poistumaan vaan se voi tiivistyä rakenteeseen. Jos tiloihin tehdään korjaustöitä tai kellarin käyttötarkoitus muuttuu, tulee kosteus huomioida.

1. Sokkelissa on kosteuden nousun jälkeä

Perustusten kosteushallintajärjestelmää on suositeltavaa asentaa kokonaisuutena sokkelin ja maanvaraisen laatan pinnoissa havaitun kosteuden nousun vuoksi. Asennustyössä suositellaan huomioimaan alla olevissa otsikoissa mainittuja asioita (perusmuurin vedeneristys, maanpintojen kallistukset, täyttömaiden vaihdot ym.) sekä salaojitus ja sadevesien poisjohtaminen. Työn yhteydessä on suositeltavaa varmistaa rakennuksen perustamistapa. Työt suositellaan tekemään erillisen korjaussuunnitelman mukaan.

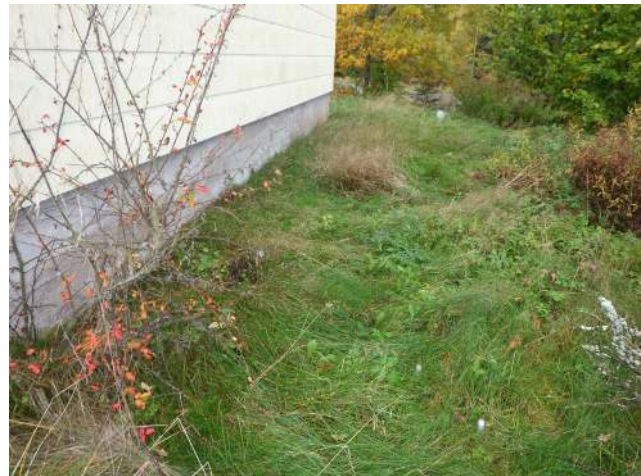
- Rakennuksen vierustalla on kasvillisuutta ja multapenkkejä. *Kasvillisuus ja multapenkit lisäävät rakenteiden kosteusrasitusta, heikentävät kuivumista ja juuret saattavat tukkia salaojia.*

2. Rakennuksen vierustaa

Suosittellaan kasvillisuuden ja multapenkkiä poistamista rakennuksen vierustoilta. Kts. myös "Perustukset ja sokkelit - kosteushallintajärjestelmä" ylhäällä.

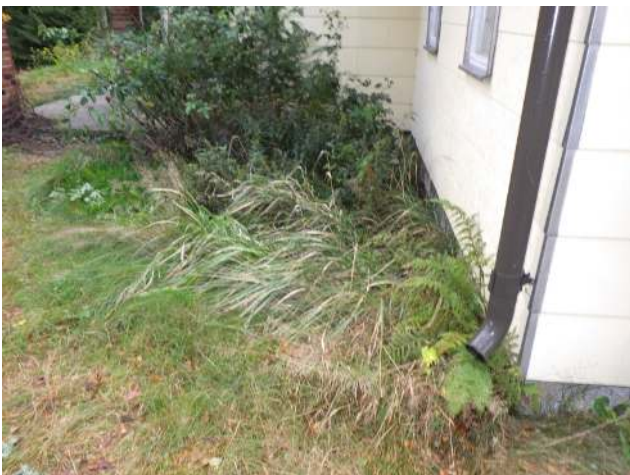
3. Rakennuksen vierustaa

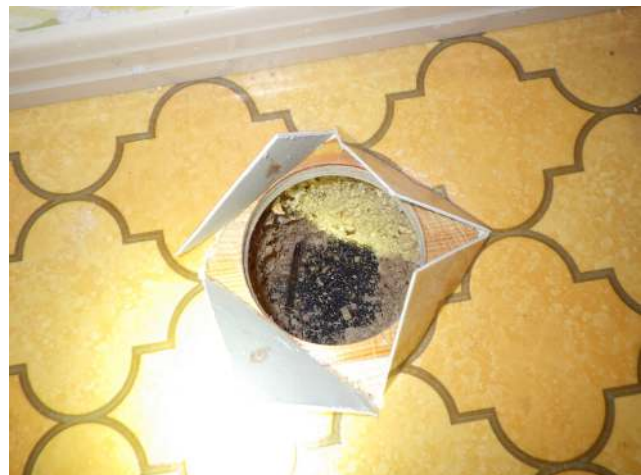
- Kohteessa on betonilaatan yläpuolinen puulattiarakenne. Riskinä on maakosteuden nouseminen kapillaarisesti tai sisäilman kosteuden tiivistyminen rakenteisiin. Rakenne on luokiteltu riskirakenteeksi kuntotarkastuksen suoritusohjeessa (KH 90-00394). Rakenteen kuntoa selvitettiin suhteellisen kosteuden mittauksella ja rakenteen avauksella riskialteimmaksi arvioidulle osalle makuuhuoneen ulkoseinän viereen. Suhteellisen kosteuden mittaustulokset on esitetty erillisessä taulukossa. Mikrobikasvuston syntymiselle riittävä kosteus on 70 % RH. Tarkastushetkellä mitattiin hieman koholla olevaa kosteutta alapohjan eristetilasta, mutta yksittäisten mittaustuloksien perusteella ei voida arvioida kosteusrasitusta pitkällä aikavälillä. Avauksen eristeestä havaittiin mikrobiperäistä hajua otetun materiaalinäytteen muovipussin läpi tarkastuksen jälkeen. Rakenteeksi todettiin muovimatto, lattialankku, eriste-/runkotila ja pietty betonilaatta. Betonilaatan pinnasta havaittiin kohonnutta kosteutta pintakosteudentunnistimella. Puurungon alaosat ovat tutkitulla kohdalla noin 25 cm maanpinnan yläpuolella. Puureristeestä havaittiin paikoin lievää värimuutosta. Rakenteeseen liittyvää riskiä suurentava tekijä on perustusten puutteellinen kosteushallinta sekä rakenteen ikä. Puurakenteista mitattiin 8...9 paino-% kosteuksia, kosteudet eivät ole koholla olevia. *Kosteuden ollessa pitempi aikaisesti yli 18 paino-% se mahdollistaa puurakenteen vaurioitumisen ja olosuhteet mikrobikasvustolle ja kun kosteus on yli 23 paino-% alkaa puurakenne vaurioitua. Riskin toteutumista voidaan pienentää sade- ja sulamisvesien oikealla poisjohtamisella, toimivalla perusmuurin vedeneristyksellä, toimivalla salaojituksella sekä kasvillisuuden poistamisella rakennuksen viereltä.* Rakenteen kunto ei selvinnyt riittävän kattavasti avauksen kohdalta.

Puukoolatun alapohjan lämmöneristeistä (puru) kerättiin materiaalinäyte betonilaatan vastaiselta osalta. Kerätyn materiaalinäytteen laimennossarjaviljelyn tulokset viittaavat mikrobikasvustoon rakenteessa. Laimennossarjaviljelyssä näytteen sienipitoisuus on toimenpiderajan tasolla (raja: 10 000 pmy/g), ja sienilajisto näytteessä oli suurimmalta osalta kosteusvaurioindikaattorimikrobeja (*Aspergillus restricti*).

Laimennosviljelyssä todettujen kosteusvaurioindikaattorimikrobien sekä tehtyjen havaintojen perusteella alapohjan rakenteessa on syytä epäillä vauriota rakenneavauksen kohdalla.

4. Puukoolatun lattiarakenteen rakenneavausta

Suosittelaa vaurion laajuuden selvittämistä ja korjausta erillisen korjaussuunnitelman mukaan, jossa otetaan myös huomioon ulkopuolinen kosteusrasitus.

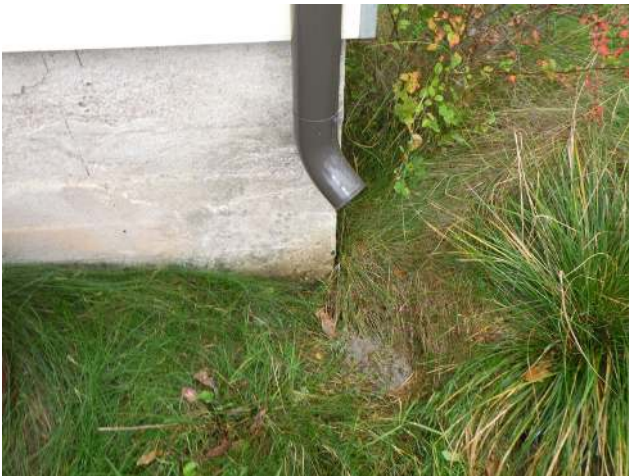
- Vesikaton sade- ja sulamisvesiä ei ole johdettu pois rakennuksen vierustoilta, mikä lisää perustusten ja alapohjarakenteiden kosteusrasitusta. *Syöksytörvien kautta valuvat vedet johdetaan rakennuksen vierestä sadevesiverkostoon, avo-ojaan tai vähintään 3 m etäisyydelle rakennuksesta niin, ettei rakennuksen rakenteille eikä naapuritonteille aiheudu haittaa. Rakennuksen salaojajärjestelmään ei saa johtaa pintavesiä tai katoilta valuvia vesiä.* Kattovesien poisjohtaminen voidaan järjestää esimerkiksi betonisilla kouruilla tai maanalaisilla umpinaisilla putkilla.

5. Sadevesien ohjausta

Suositellaan vesikaton sade- ja sulamisvesien poisjohtamisen järjestämistä. Kts. myös "Perustukset ja sokkelit - kosteushallintajärjestelmä" ylhäällä.

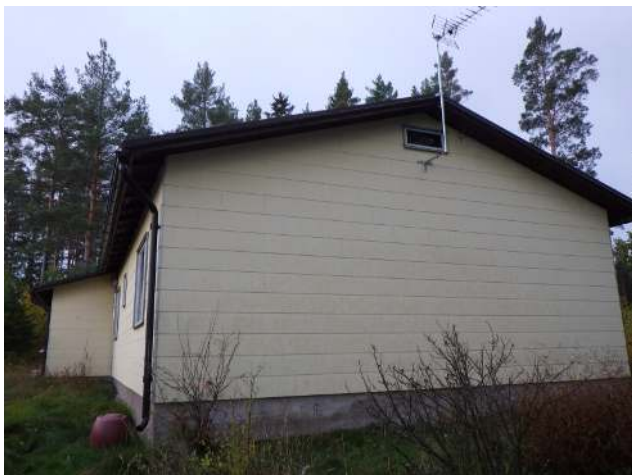
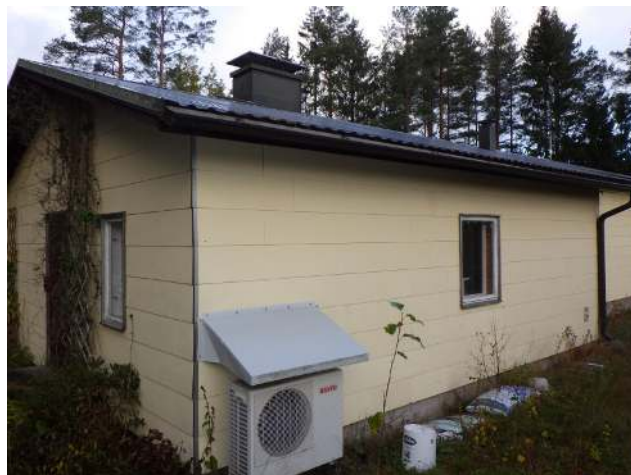
- Verhouksen taustalla on verhouksen alareunasta tehtyjen havaintojen mukaan vaakasuuntainen rimoitus, jolloin verhouksen taustalla ei ole yhtenäistä pystysuuntaista tuuletusrakoa, mikä heikentää verhouksen taustan tuulettumista. Verhouksessa ei havaittu vaurioita, mutta riskinä niukasta tuulettumisesta on ulkoverhouksen käyttöiän lyheneminen. Ei välittömiä toimenpiteitä. Verhouksen seuraavan uusimisen yhteydessä verhouksen taustalle on suositeltavaa järjestää alhaalta ylös auki oleva yhtenäinen tuuletusrako.

- Ulkoverhous on ylittänyt teknisen käyttöikänsä ja sen uusimistarpeeseen tulee varautua. *Kuitusementtilevyjen tekninen käyttöikä on normaalirasituksessa 50 vuotta (KH 90-00403, Kiinteistön tekniset käyttöiät ja kunnossapitojaksot, 2008).*

6. Julkisivua

7. Julkisivua

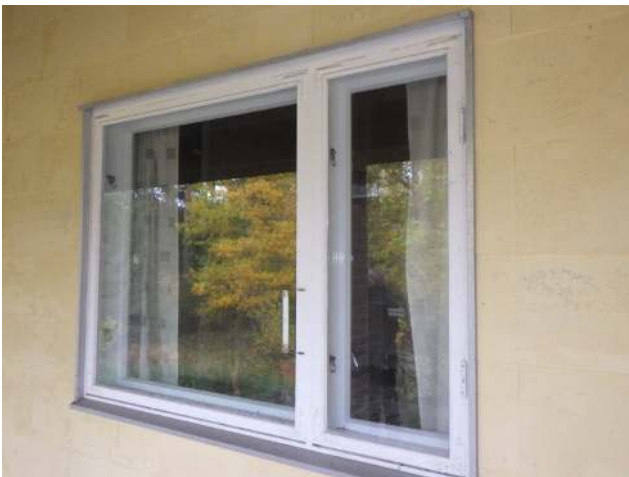
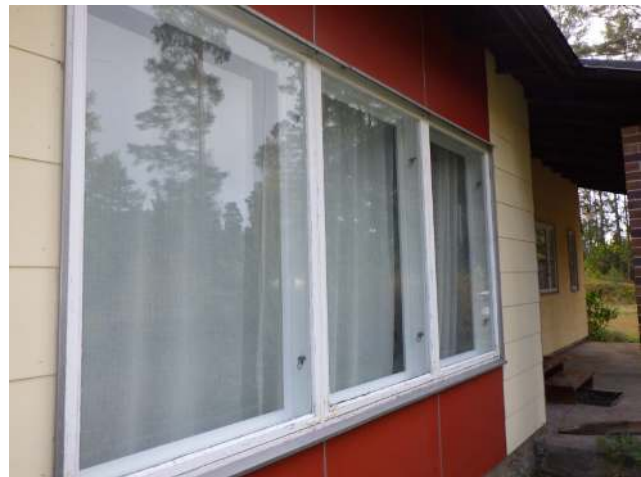
- Rakennuksen ikkunat ovat puurakenteisia. Ikkunat ovat 2-puitteisia ja 2-lasisia.
- Ikkunoiden ja ulko-ovien puuosien maalipinnat ovat haalistuneet/vaurioituneet.

- Ikkunat ovat ylittäneet teknisen käyttöikänsä ja niiden uusimistarpeeseen tulee varautua. *Puurakenteisten ikkunoiden tekninen käyttöikä on normaalirasituksessa 50 vuotta (KH 90-00403, Kiinteistön tekniset käyttöiät ja kunnossapitojaksot, 2008).*
- Ulko-ovet ovat ylittäneet teknisen käyttöikänsä ja niiden uusimistarpeeseen tulee varautua. *Puurakenteisten ulko-ovien tekninen käyttöikä on normaalirasituksessa 40 vuotta (KH 90-00403, Kiinteistön tekniset käyttöiät ja kunnossapitojaksot, 2008).*

8. Ikkuna

9. Ikkunoita

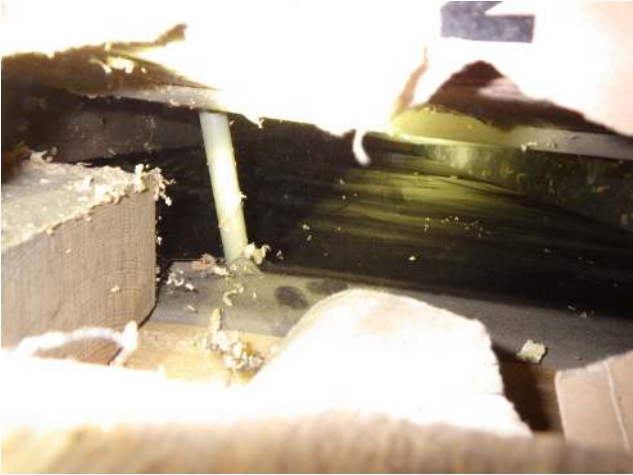
- Rakennuksen keskiosan väliseinän lämmöneristeessä havaittiin puutteita. Yläpohjatilasta havainnoituna osassa väliseinän onteloista puuttuu eristeitä tai eristeet ovat vähissä. Tämä aiheuttaa rakenteisiin kondenssiriskin ja heikentää rakennuksen energiataloutta. Näkyvillä osin ei havaittu vaurioon viittaavaa.

15. Väliseinästä puuttuu eristeet

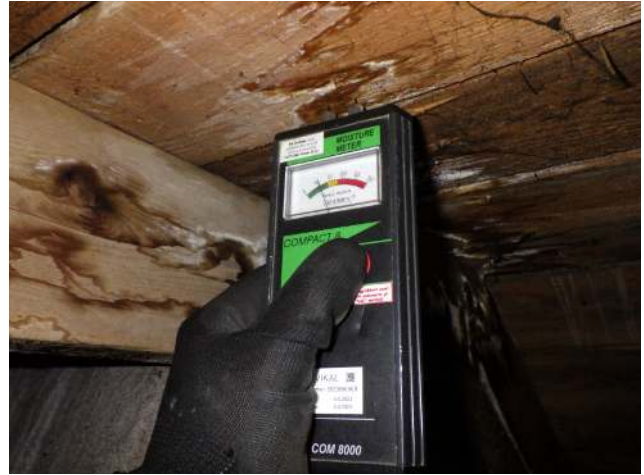
- Yläpohjassa havaittiin vuotojälkiä sekä silmin näkyvää mikrobikasvustoa vesikatteen alusrakenteissa savupiipun ympärillä. Yläpohjan lämmöneristeitä siirrettiin kosteudenjäljen kohdalta rakenteiden kunnan tarkastamiseksi. Tarkastetulla kohdalla ei havaittu viitteitä vaurioista tai kosteuteen viittaavia jälkiä. Puurakenteissa ei mitattu poikkeavaa kosteutta puunkosteusmittarilla tarkastuksen aikana (mittaustulos = 11 paino%). Vaurioituneista materiaaleista voi päästä mikrobiperäisiä epäpuhtauksia sisäilmaan materiaalien kuivumisen jälkeenkin. Peruseriaatteena kosteusvaurioiden korjaamisessa on kaikkien vaurioituneiden materiaalien ja rakenteiden uusiminen.

16. Savupiipun ympäröivien rakenteiden vuotojäljet ja puun kosteusmittausta

Suositellaan vaurioituneiden rakenteiden korjaamista esim. seuraavan vesikatteen uusimisen yhteydessä. Vesikatteen jälkitarkastuksen aikana suositellaan kiinnittämään erityistä huomiota savupiipun läpiviennin tiiveyteen.

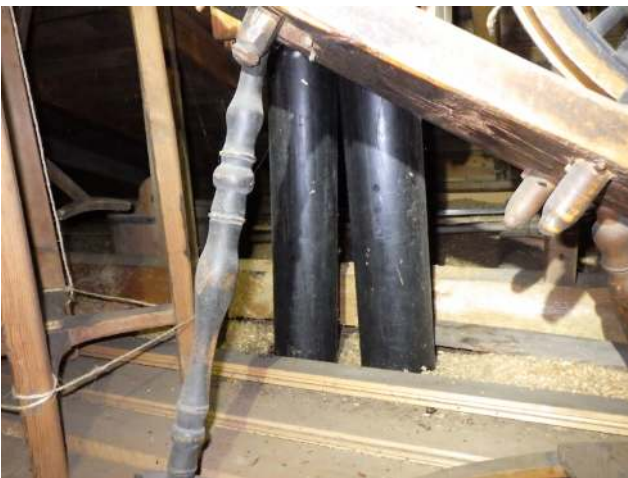
- Yläpohjatilassa havaittiin eristämättömiä ilmanvaihtokanavia. Eristämättömät kanavat aiheuttavat kylmänä vuodenaikana riskin kosteuden tiivistymiselle.

17. Eristämättömät ilmanvaihtokanavat yläpohjatilassa

Suositellaan kanavien eristämistä.

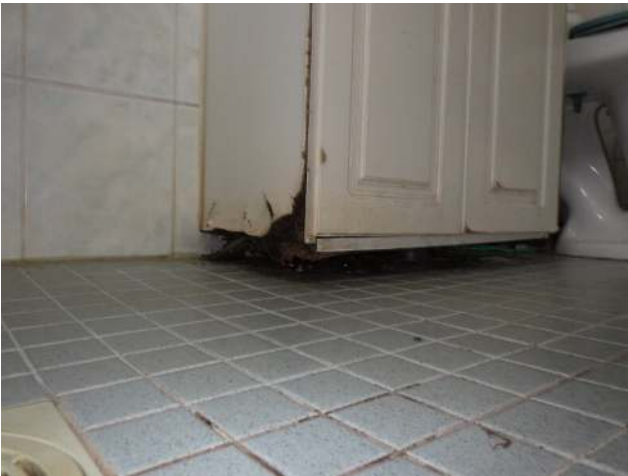
- Allaskaappi havaittiin olevan vaurioitunut vieressä olevan suihkunurkan aiheuttaman kosteusrasituksen seurauksena.

20. Allaskaappi on vaurioitunut

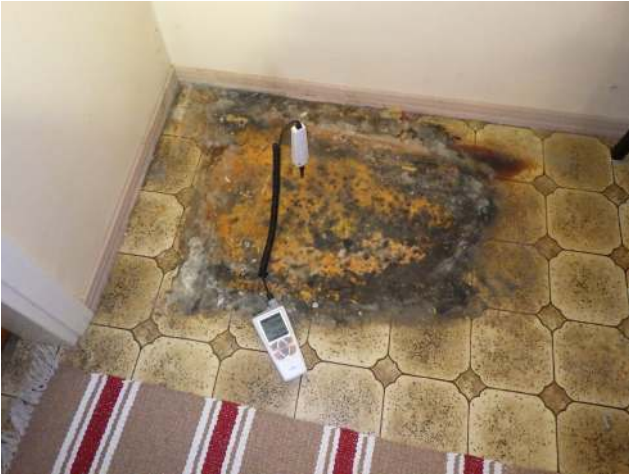
- Kohdalla, jossa omistajan edustajan kertoman mukaan pakastin aiemmin on sijoitettu, havaittiin kosteusjälkiä ja mikrobikasvustoa. Lattiaan porattiin pieni reikä, josta mitattiin suhteellinen kosteus lattian eristetilasta. Suhteellisen kosteuden mittaustulokset on esitetty erillisessä taulukossa. Mikrobikasvuston syntymiselle riittävä kosteus on 70 % RH. Tarkastushetkellä mitattiin kohdallaan olevaa kosteutta alapohjan eristetilasta, mutta yksittäisten mittaustuloksien perusteella ei voida arvioida kosteusrasitusta pitkällä aikavälillä. Tehtyjen havaintojen ja mittaustulosten perusteella lattia- ja alapohjarakenne on vaurioitunut kyseisellä kohdalla.

25. Keittiön lattian kosteusjälki ja suhteellisen kosteuden mittaus

Suositellaan vaurion laajuuden selvittämistä sekä korjausta.

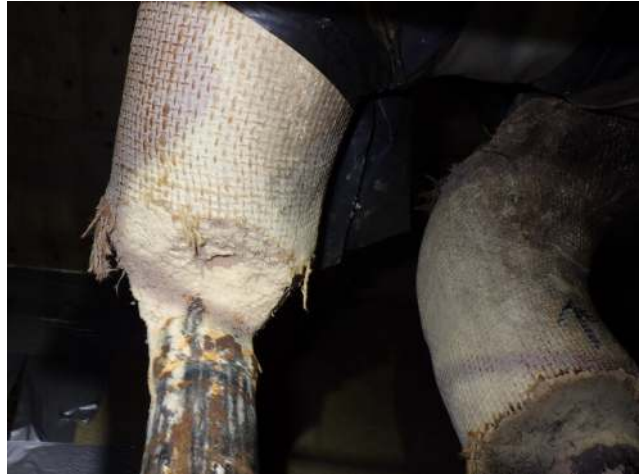
29. Putkieristeet voivat sisältää asbestia

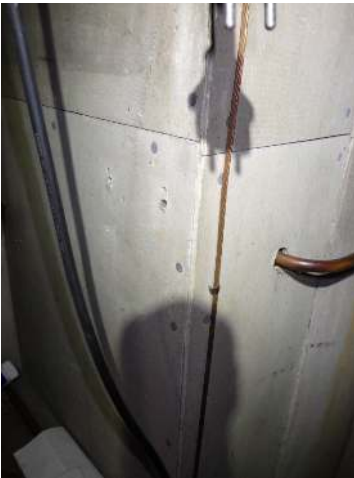
30. Pannuhuoneen verhoulevyit voivat sisältää asbestia

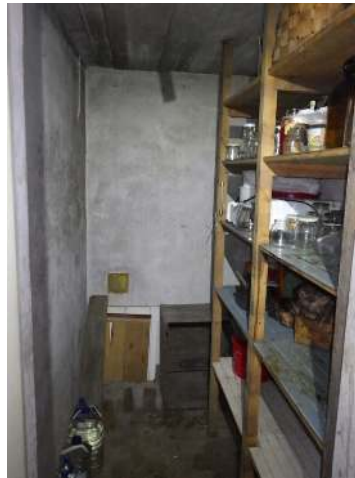
- Perunakellarin seinien alareunat ja lattiat kartoitettiin kosteudentunnistimella 1-3 metriä havaintopistevälillä. Kts. lisää "Alapohja - maanvarainen laatta" ylhäällä.
- Perunakellarissa havaittiin mikrobiperäistä hajua, joka todettiin olevan peräisin tilan puurakenteisista hyllyistä ja laatikoista. Betonilaatasta siirtyy kosteutta puurakenteisiin ja aiheuttaa mikrobivaurioita. Sisäilmaan voi siirtyä epäpuhtauksia ilmapuhtausten mukana.

31. "Perunakellari"

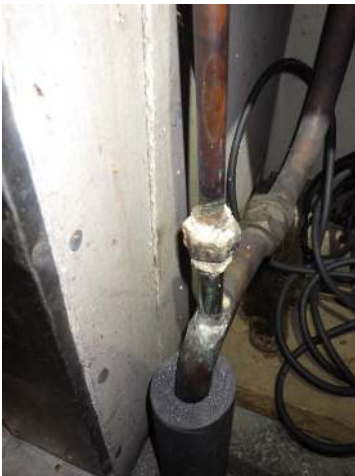
- Pannuhuoneen käyttövesijohtojen liitoksissa havaittiin paikoin korroosiota. Tämä lisää kosteusvaurion riskiä, mikäli putkiston osissa ilmenee vesivuotoa.

37. Käyttövesijohdon korroosiota
