Kuntotarkastus RS³

Söderlångvikintie 49
25870 Dragsfjärd
16.10.2023

YHTEENVETO

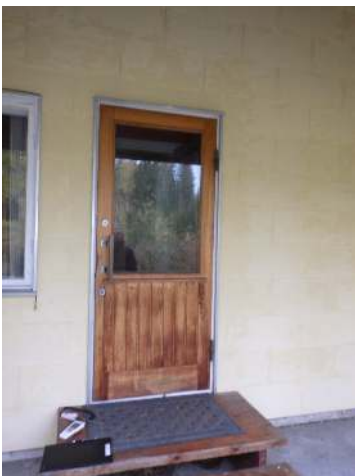
10. Ulko-ovi

- Rakennuksen ikkunat ovat puurakenteisia. Ikkunat ovat 2-puitteisia ja 2-lasisia.
- Ikkunoiden ja ulko-ovien puuosien maalipinnat ovat haalistuneet/vaurioituneet.

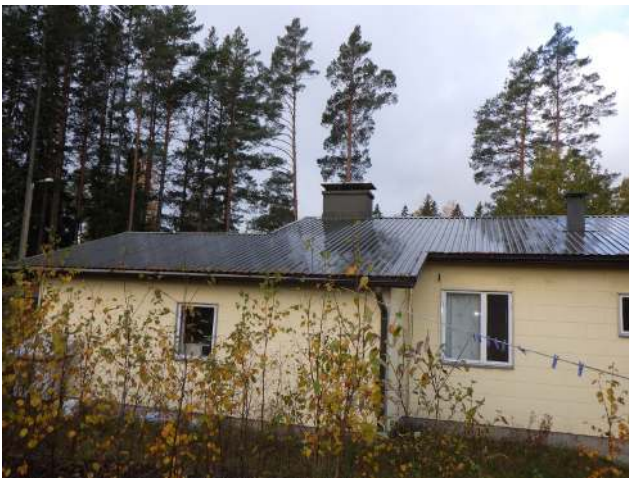
- Katteessa ei havaittu maanpinnalta tarkasteltuna merkittäviä vaurioita tai puutteita.

- Rakennuksessa ei ole talo- tai lapetikkaita.

12. Vesikatto alhaalta

Suositellaan tikkaiden asentamista.

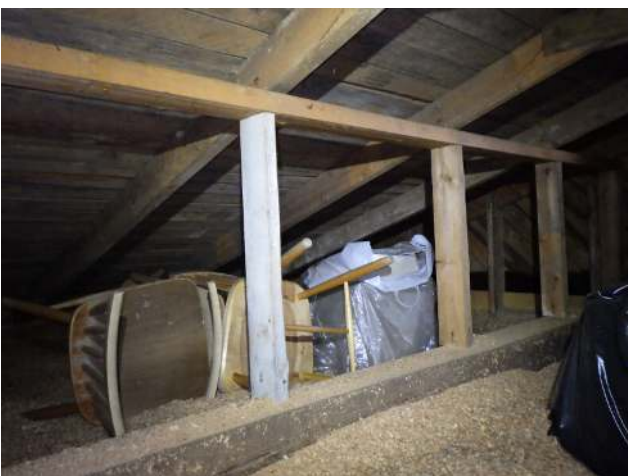
- Rakennuksen keskiosan väliseinän lämmöneristeessä havaittiin puutteita. Yläpohjatilasta havainnoituna osassa väliseinän onteloista puuttuu eristeitä tai eristeet ovat vähissä. Tämä aiheuttaa rakenteisiin kondenssiriskin ja heikentää rakennuksen energiataloutta. Näkyvillä osin ei havaittu vaurioon viittaavaa.

- Yläpohjatilassa havaittiin eristämättömiä ilmanvaihtokanavia. Eristämättömät kanavat aiheuttavat kylmänä vuodenaikana riskin kosteuden tiivistymiselle.

13. Yläpohjatilaa

Suositellaan kanavien eristämistä.

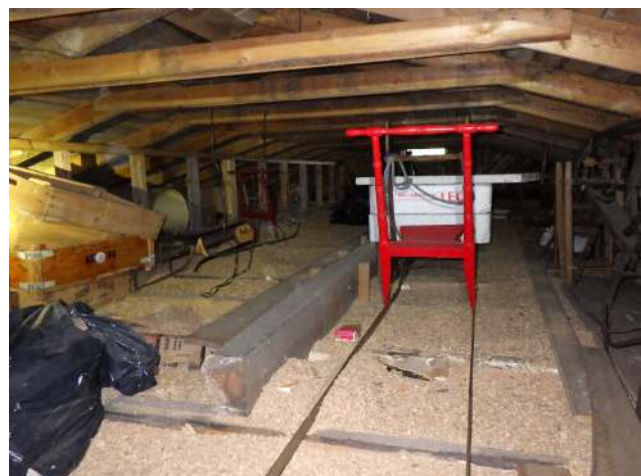
- Yläpohjassa havaittiin vuotojälkiä sekä silmin näkyvää mikrobikasvustoa vesikatteen alusrakenteissa savupiipun ympärillä. Yläpohjan lämmöneristeitä siirrettiin kosteudenjäljen kohdalta rakenteiden kunnan tarkastamiseksi. Tarkastetulla kohdalla ei havaittu viitteitä vaurioista tai kosteuteen viittaavia jälkiä. Puurakenteissa ei mitattu poikkeavaa kosteutta puunkosteusmittarilla tarkastuksen aikana (mittaustulos = 11 paino%). Vaurioituneista materiaaleista voi päästä mikrobiperäisiä epäpuhtauksia sisäilmaan materiaalien kuivumisen jälkeenkin. Peruseriaatteena kosteusvaurioiden korjaamisessa on kaikkien vaurioituneiden materiaalien ja rakenteiden uusiminen.

14. Yläpohjatilaa

Suositellaan vaurioituneiden rakenteiden korjaamista esim. seuraavan vesikatteen uusimisen yhteydessä. Vesikatteen jälkitarkastuksen aikana suositellaan kiinnittämään erityistä huomiota savupiipun läpiviennin tiiveyteen.

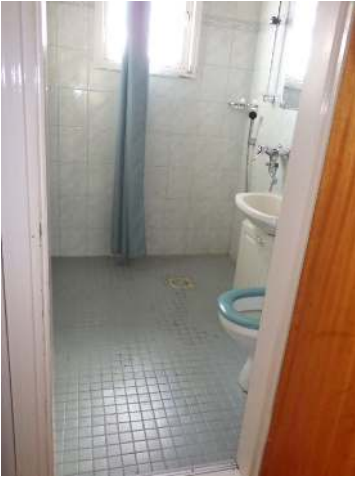
- Kylpyhuoneen remontin ajankohdasta ei ole tietoa, mutta märkätilan rakenteet arvioitiin olevan teknisen käyttöikänsä lopussa ja tilan remontoimistarpeeseen tulee varautua. Korjauksen yhteydessä tulee taustarakenteiden kunto tarkastaa. 1980-luvulla ja 1990-luvun alkupuolella rakennetuissa märkätiloissa käytettiin yleisesti kosteussulkusivelyjä joilla toteutettujen rakenteiden tekninen käyttöikä on noin 15 - 18 vuotta.

18. Kylpyhuonetta

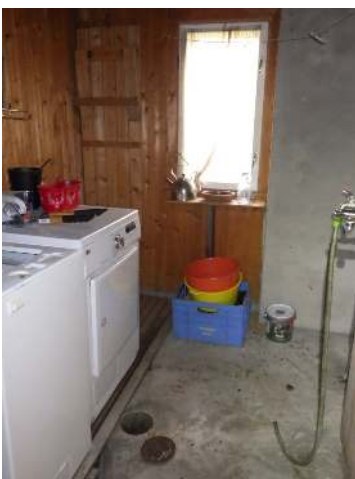
- Tilassa ei ole havaintojen perusteella vedeneristystä ja tilassa on lattiakaivo. Näkyvillä osin ei havaittu viitteitä vaurioista tai kosteudesta. Pinnoille ei pidä päästä runsaasti vettä esim. lattian pesun yhteydessä.

21. Kodinhoitohuonetta

Suositellaan seuraavan remontin yhteydessä tilan vedeneristämistä.

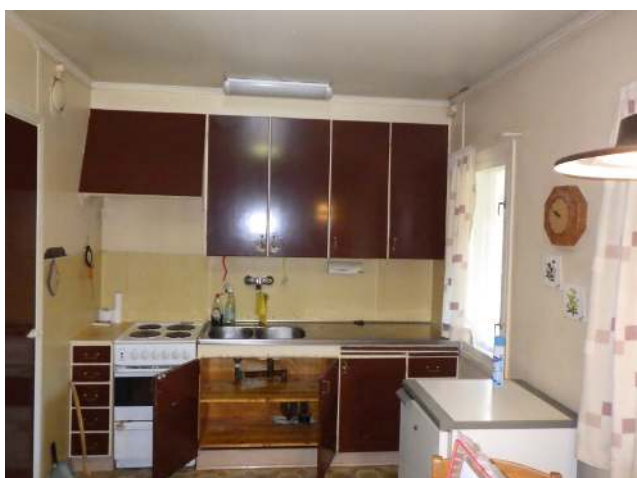
- Lieden kaatumisestettä ei ole asennettu. *Tämä aiheuttaa käyttöturvallisuusriskin.*

23. Keittiötä

Suositellaan kaatumisesteen asentamista.

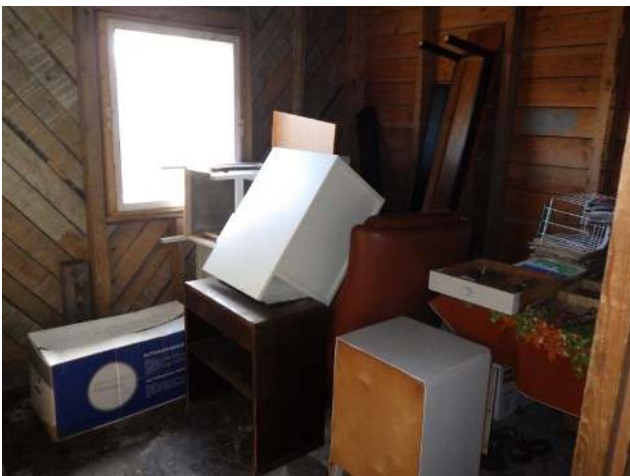
26. Varastossa oli paikoin runsaasti tavaraa

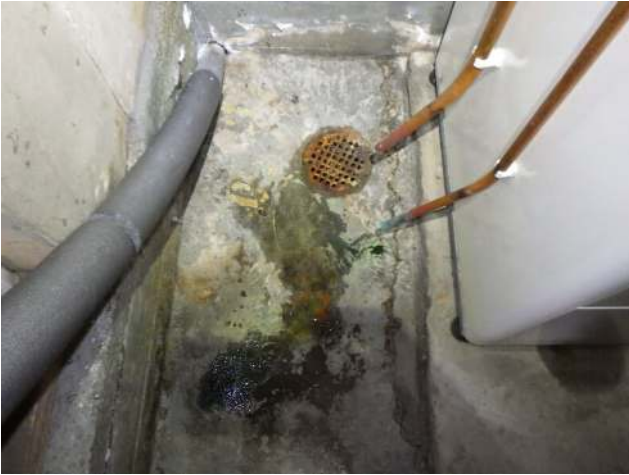
- Rakennuksen etupäädyn varasto- ja kodinhoitohuoneen ja pannuhuoneen lattioissa, joissa näkyvät betonipinnat, havaittiin paikoin kosteutta. Havaitut kosteudet johtuvat maaperästä rakenteisiin siirtyvästä kosteudesta ja ovat tyypillisiä tämän aikakauden rakennuksille. Kosteus ei yleensä heikennä kiviaineisten rakenteiden kestävyyttä, mutta kosteiden rakenteiden päällä olevat pinnoitteet saattavat kosteusvaurioitua ja niihin voi muodostua mikrobikasvustoa. Tilojen käyttötarkoituksen huomioiden ei kosteus nykyisessä laajuudessaan aiheuta toimenpiteitä. Tiiviiden pintamateriaalien käyttämistä pinnoitteina tulee välttää, samoin asentamasta kiinteitä umpinaisia kalusteita suoraan rakennetta vasten, jolloin kosteus ei pääse poistumaan vaan se voi tiivistyä rakenteeseen. Jos tiloihin tehdään korjaustöitä tai kellarin käyttötarkoitus muuttuu, tulee kosteus huomioida.

28. Pannuhuoneen lattia ja lattiakaivo

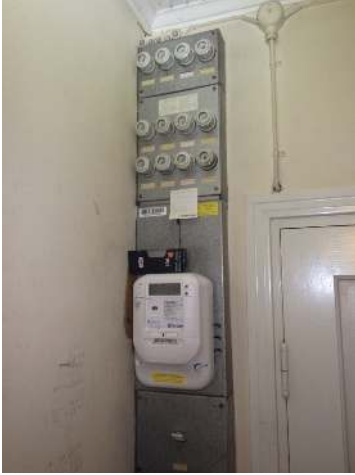
- Sähköjärjestelmän uusimattomat osat ovat ylittäneet teknisen käyttöikänsä ja niiden uusimistarpeeseen tulee varautua. *Sähköjärjestelmän osien tekninen käyttöikä on pääosin noin 30-50 vuotta. (ST 97.00, Sähkö- ja tietojärjestelmien kuntotutkimus, 2005).*

41. Sähkökaappi
